Evento Real de Pérdida de Tensión Confirma Prueba Planeada de Automatización en Sitio, Demostrando Así el Restablecimiento Automático Logrado por el IntelliTeam® SG

Solución Destacada de S&C: IntelliTeam SG

Ubicación: Wuzhong, Ningxia, China

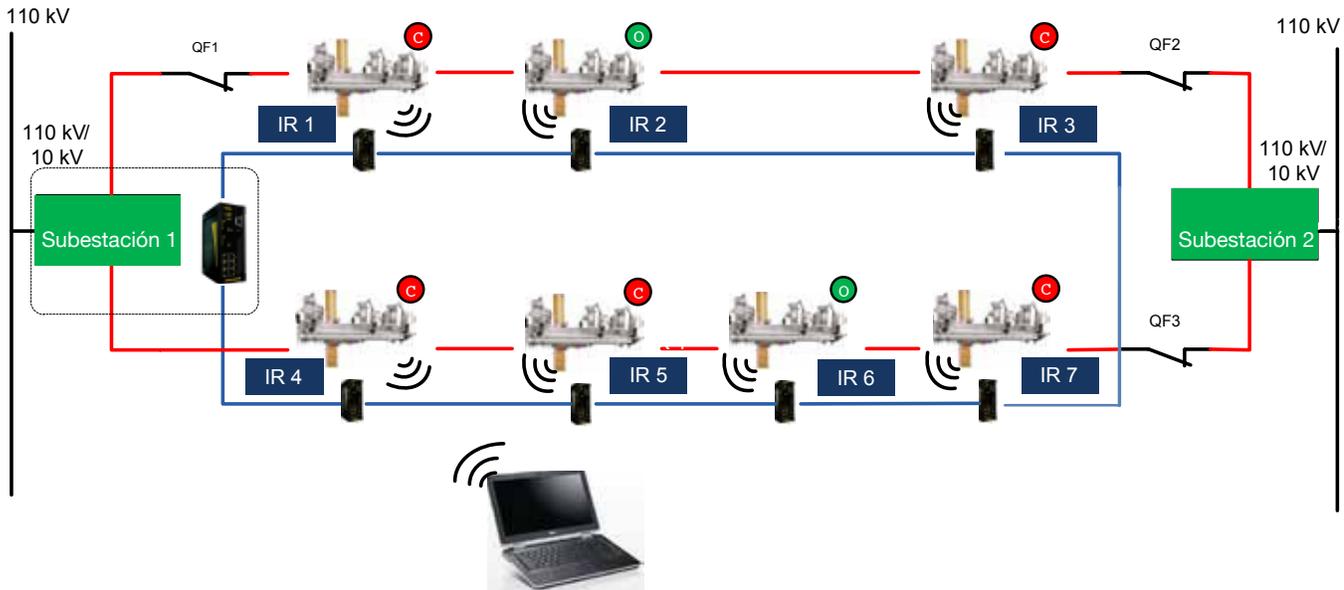
IntelliRupters instalados en alimentadores en la zona de Wuzhong, Ningxia.

Se instalaron siete Restauradores por Pulsos IntelliRupter equipados con el software del Sistema de Restablecimiento Automático IntelliTeam SG en dos alimentadores de 10-kV en la zona de Wuzhong, Ningxia, tal y como se muestra en la página 2. Los IntelliRupters se comunican entre sí y con el sistema SCADA de la compañía eléctrica mediante Transceptores de Fibra Óptica RS900 de RuggedCom. El software IntelliTeam® Designer de S&C se utiliza para configurar los equipos y recuperar datos referentes a la operación.

Los IntelliRupters IR 3 e IR 7 experimentaron una pérdida de tensión prolongada y luego se abrieron. Posteriormente, los IntelliRupters IR 2 e IR 6 se cerraron, restableciendo así el servicio a sus secciones de línea correspondientes mediante el uso de electricidad proveniente de la Subestación 1.

Se utilizó una secuencia de comandos para simular una falla entre el IntelliRupter IR 4 y el IntelliRupter IR 5. Para verificar el correcto funcionamiento, los ingenieros de State Grid esperaron cerca de los IntelliRupters que se esperaba entrasen en operación. Ciertamente, el IntelliRupter IR 4 se abrió y se bloqueó. Después el IntelliRupter IR 5 se abrió para aislar la falla. Y el IntelliRupter IR 6 se cerró para restablecer el suministro eléctrico.

Los ingenieros dieron inicio al proceso de retorno a la normalidad al cerrar el IntelliRupter IR 4. El IntelliTeam SG respondió, e hizo que todos los IntelliRupters regresaran a sus posiciones normales.
