# Atualização de Firmware de Religador e Transceptor USB

A última versão do Software de Configuração do TripSaver II em Centro de Serviços é a versão 2.2.

Os Religadores Montados em Chave Fusível TripSaver II fabricados após Outubro de 2022 sofreram alterações de hardware. Esses religadores são carregados em fábrica com a versão de firmware 2.0. Um novo modelo de transceptor USB versão de firmware 2.0 (número de pedido FDA-1868R2) é também disponível com uma antena aprimorada. O transceptor USB versão de firmware 2.0 é requerido para conexão a religadores TripSaver II com versão de firmware 2.0. O transceptor USB versão 2.0 possui compatibilidade reversa com todas as versões de firmware dos religadores TripSaver II.

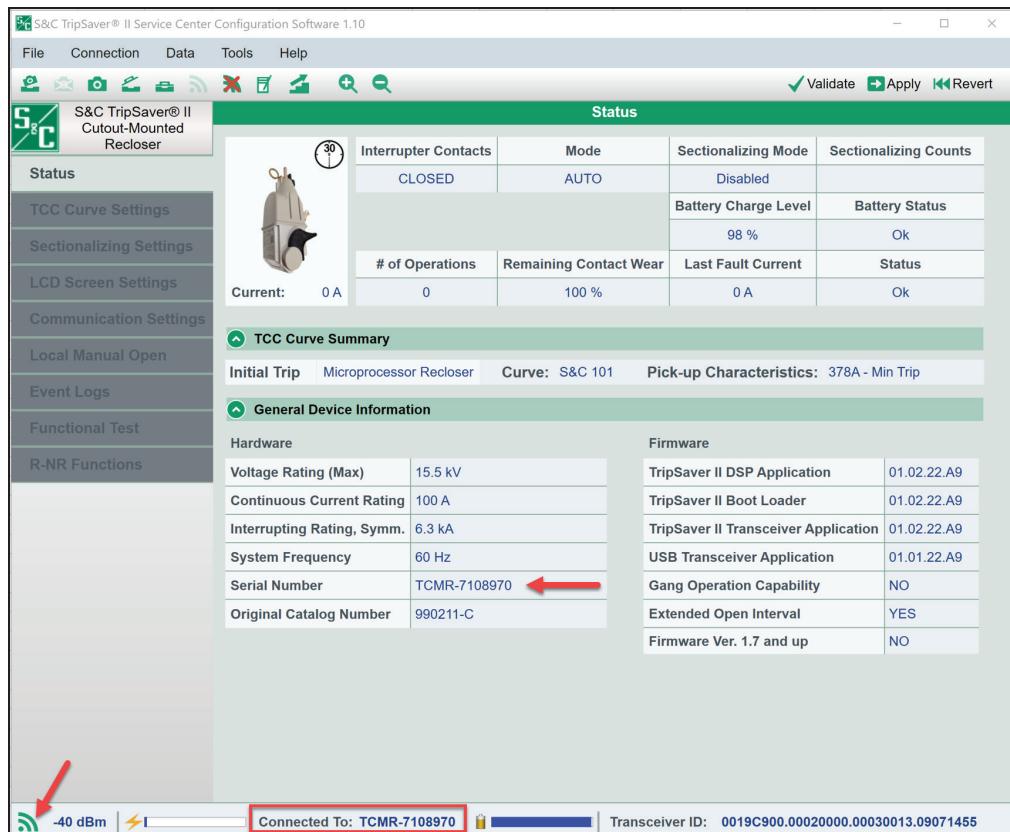
Figura 1. Locais do número de série do relégiador TripSaver II e do Indicador de Intensidade do Sinal Rádio.

**PASSO 2.** Anote o número de série, iniciando com o “TCMR”, do religador TripSaver II a ser atualizado. Ver Figura 1 na página 10. Este número é também gravado no corpo do religador TripSaver II.

**PASSO 3.** Confira se o indicador de **Intensidade do Sinal Rádio** no lado esquerdo da Barra de Informações Adicionais está na cor verde. O indicador de **Intensidade do Sinal Rádio** provê informações acerca da qualidade da comunicação. Ele usa quatro ícones distintos para indicar diferenças de nível do sinal:

**Nota:** Para mais informações sobre qualidade de sinal e do indicador de nível de sinal, ver o Passo 3 na página 10.

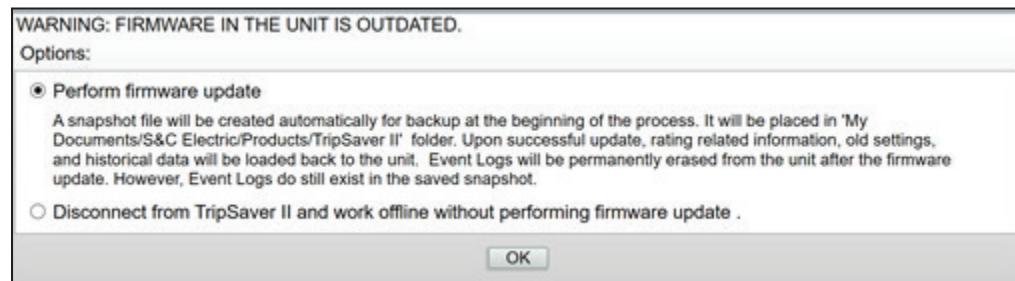
Figura 2. Caixa de diálogo com a Advertência sobre atualização de firmware.

**PASSO 5.** Selecione **Tools>Firmware Update** (Ferramentas > Atualização de Firmware) do menu **Principal**, ou clique no ícone Firmware Update na barra de ferramentas de acesso rápido. Se o firmware estiver desatualizado, essa condição é informada em letras maiúsculas na parte superior da caixa de diálogo. Essa caixa de diálogo apresenta a seguir duas opções. A primeira opção conduz a uma atualização de firmware, informando que um arquivo snapshot será criado automaticamente para backup no início do processo. Esse arquivo fica colocado na pasta “Meus Documentos/S&C Electric Products/TripSaver II”. Com a atualização feita com sucesso, informações relacionadas a regimes, ajustes antigos e dados históricos serão carregados novamente na unidade. Os Registros de Eventos são apagados de forma permanente da unidade após a atualização de firmware. No entanto, esses Registros de Eventos ainda permanecem gravados no snapshot salvo. Na segunda opção, o usuário pode desconectar o TripSaver II e trabalhar offline sem realizar a atualização de firmware. Ver Figura 2.

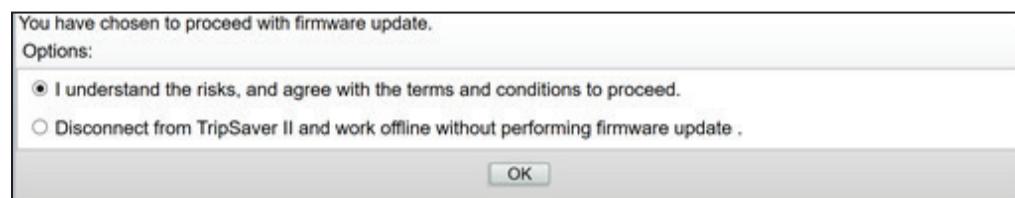
Figura 3. Caixa de diálogo de Termos e Condições da atualização de firmware.

**PASSO 7.** Uma segunda caixa de diálogo é aberta, confirmando que o usuário optou por continuar com a atualização do firmware. Ver Figura 3. Há duas opções. Na primeira opção o usuário aceita os riscos e concorda com os termos e condições para prosseguir. Na segunda opção o usuário pode desconectar o TripSaver II e trabalhar offline sem realizar a atualização de firmware. Para prosseguir, marque a primeira opção e clique em **OK**. Para abortar a atualização de firmware, selecione a segunda opção e clique em **OK**.

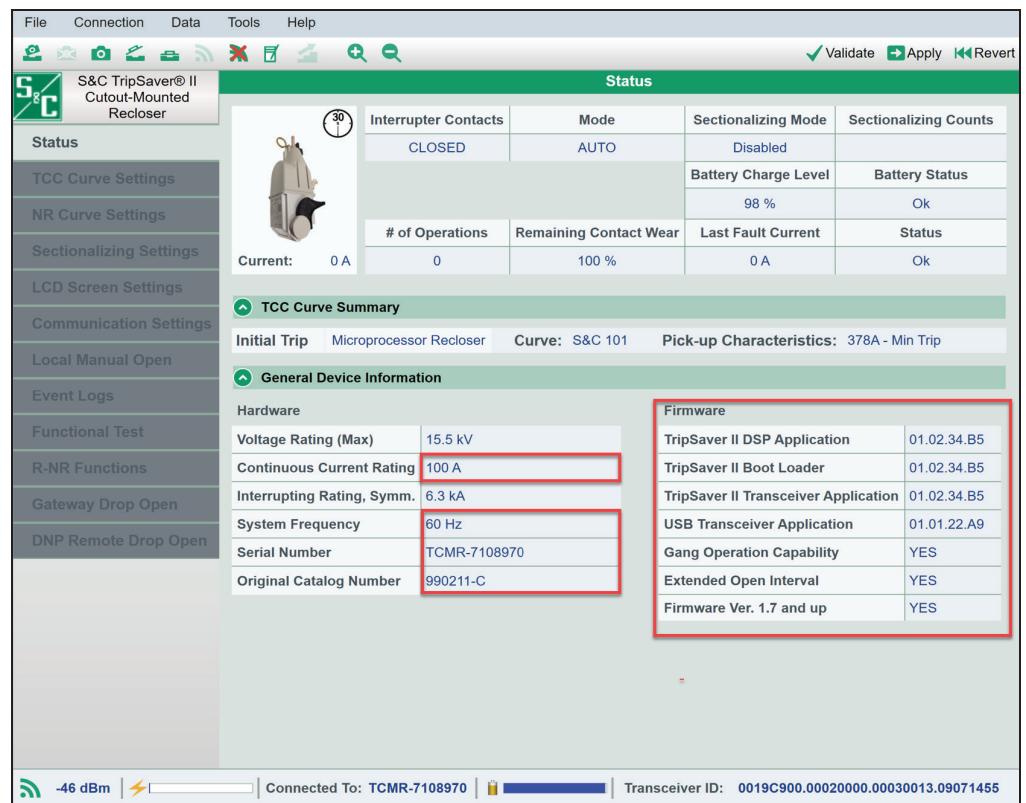
Figura 6. Tela de Status para verificação da última versão de firmware.

**PASSO 8.** Uma mensagem “Successo” é exibida após a conclusão da atualização de firmware feita com sucesso. Após a atualização, confira a tela *Status* para assegurar que o firmware foi aplicado corretamente. Ver Figura 6 na página 13.

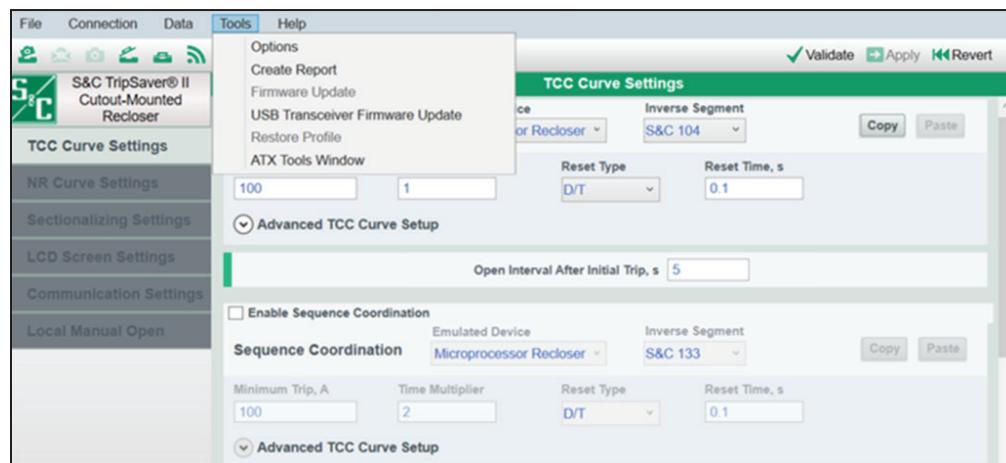
Figura 7. Item de menu de Atualização de Firmware do Transceptor USB sob o menu Ferramentas.

**PASSO 2.** Selecione **Tools>USB Transceiver Firmware Update** (Ferramentas>Atualização do Firmware de Transceptor USB) no menu **Principal**. Ver Figura 7.

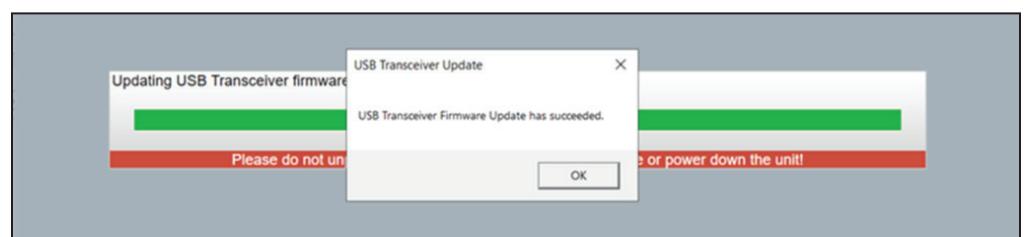
Figura 10. Mensagem de sucesso da atualização do firmware do transceptor USB.

**PASSO 4.** Quando a atualização estiver concluída, uma caixa de diálogo é apresentada exibindo uma mensagem de sucesso. Clique no botão **OK**. Ver Figura 10.

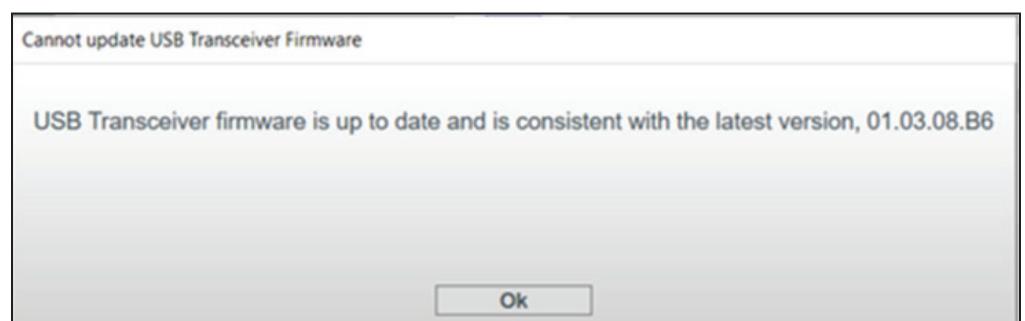
Figura 11. Caixa de diálogo informando impossibilidade de atualização do firmware do transceptor USB devido a este já estar atualizado.

**Nota:** Se o transceptor USB já estiver atualizado, a caixa de diálogo mostrada na Figura 11 é apresentada.

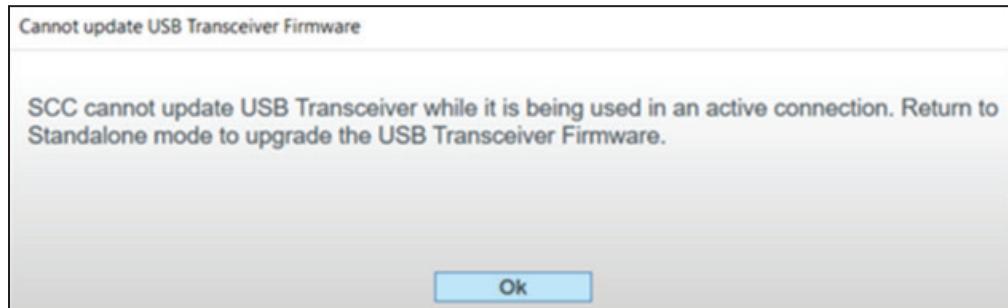
Figura 12. Caixa de diálogo informando a impossibilidade de atualização do firmware do transceptor USB quando o software de configuração em centro de serviços estiver em modo Conectado.

**Nota:** Se o software de configuração em centro de serviços estiver no modo **Connected** (Conectado) (em comunicação com um religador TripSaver II) a caixa de diálogo mostrada na Figura 12 é apresentada, informando que o SCC não pode atualizar o Transceptor USB enquanto houver uma conexão ativa. A **Atualização do Firmware do Transceptor USB** somente pode ser realizada retornando ao modo **Standalone** (offline).

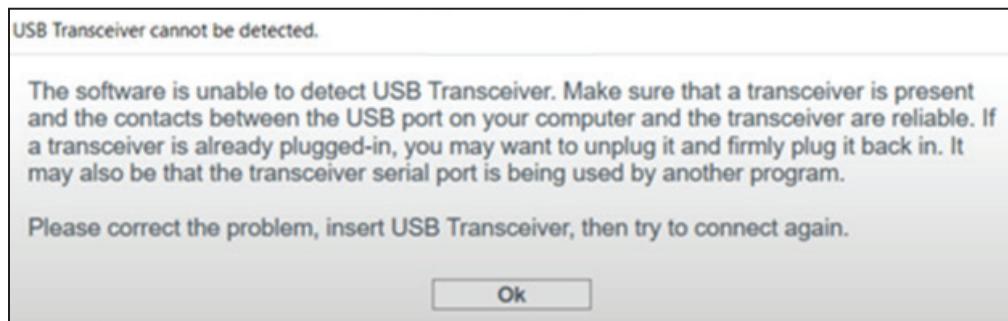
Figura 13. Caixa de diálogo informando que o transceptor USB não pode ser detectado.

**Nota:** Pode ocorrer que o software de configuração em centro de serviços não seja capaz de detectar o Transceptor USB, conforme mostra a Figura 13. Neste caso, verifique se os contatos entre a porta USB do computador e o Transceptor USB estão confiáveis. Se mesmo assim a condição permanece com o Transceptor USB inserido, retire-o e insira-o novamente com firmeza. Pode também ocorrer que a porta serial do transceptor esteja sendo usada por outro programa. Se mesmo assim não resolver, tente uma porta USB diferente do computador.

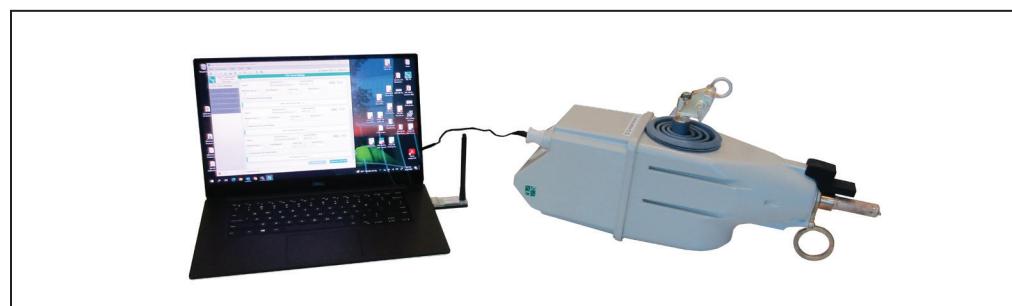
Figura 14. Posicionamento do religador TripSaver II em relação ao transceptor USB.

Um baixo nível do sinal rádio entre o religador TripSaver II e o transceptor USB pode causar atrasos nas atualizações dos ajustes e aumentar o tempo de atualização do firmware. Caso haja baixa qualidade de sinal quando o religador TripSaver II estiver em comunicação com o software de configuração em Centro de Serviços via transceptor USB, posicione o religador TripSaver II devidamente alimentado entre 25 mm e 102 mm (1 a 4 polegadas) do transceptor USB, com a face do religador para baixo, o munhão apontado para cima e com o visor de cristal líquido apontado para o transceptor USB num ângulo de aproximadamente 45°, conforme mostra a Figura 14.

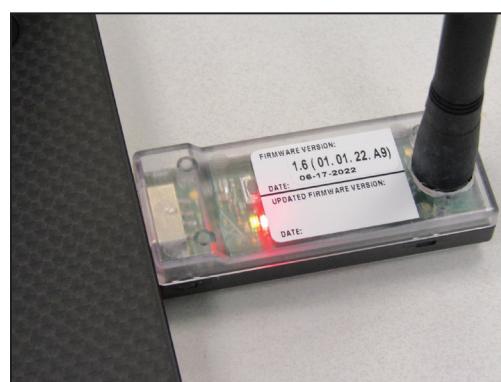
Figura 15. Indicadores LED no Transceptor USB.

A Tabela 4 na página 18 contém um detalhamento dos indicadores LED do transceptor USB e seus significados. Ver Figura 15.

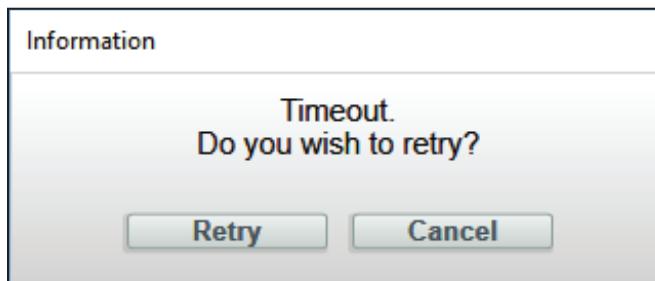
**Figura 16. Mensagem de tempo vencido.**

Numa tentativa de conectar um religador TripSaver II usando o software de configuração em centro de serviços, o processo de conexão pode ficar com a temporização vencida se não houver condições de criar ou manter uma conexão wireless (via rádio). Ver Figura 16. A causa geralmente é devida ao baixo nível do sinal rádio, o que pode ser resultado da distância, orientação do dispositivo, interferência de outras fontes de sinal ou a uma combinação desses fatores. O Transceptor USB é disponível com uma antena externa aprimorada para melhorar a qualidade do sinal.

**PASSO 3.** Tente uma nova conexão com o religador TripSaver II. Rearme o transceptor USB se a mensagem de erro de temporização persistir (ver Figura 16 na página 18) ou se for exibida uma mensagem de **Erro de Objeto** (ver Figura 17) (essa condição é verificada com mais frequência quando houver conexões a religadores TripSaver II consecutivamente usando o mesmo computador).

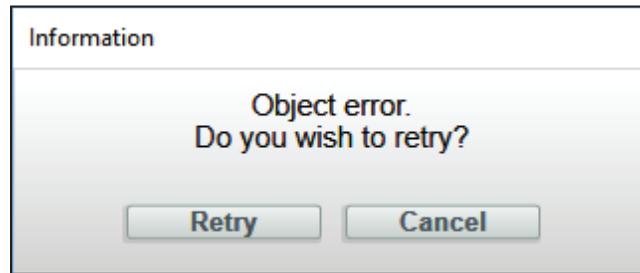
Figura 17. Mensagem de erro de objeto.

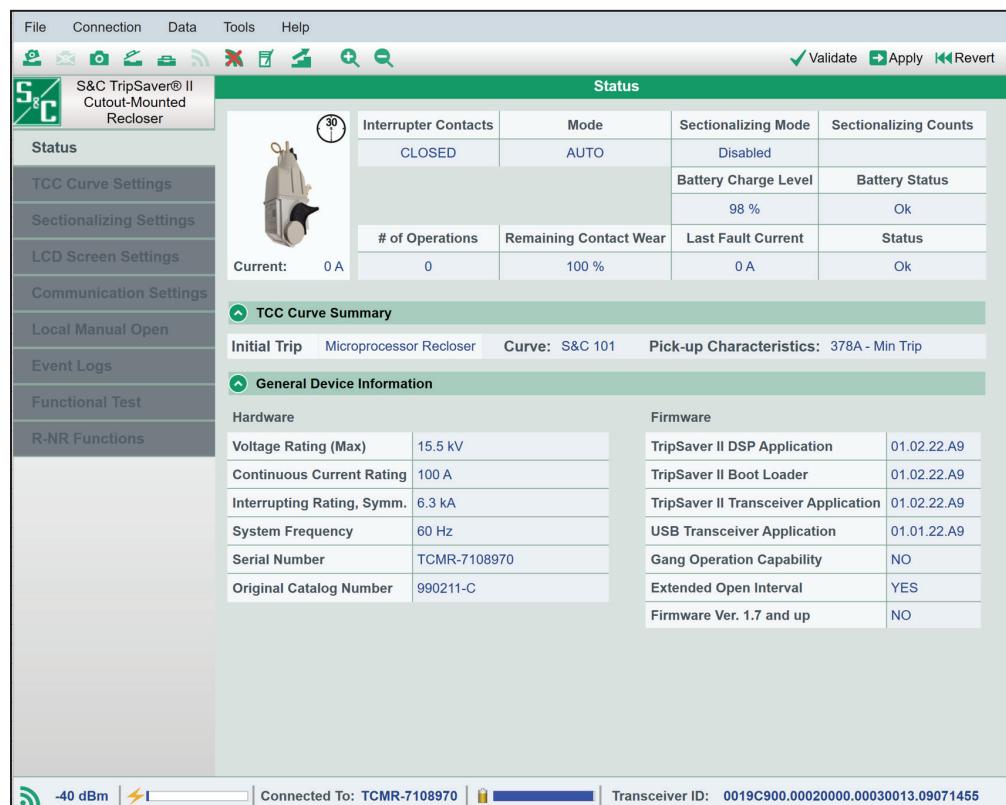
Figura 18. Perfil de um religador TripSaver II antes de uma atualização de firmware.

A Figura 18 abaixo e a Figura 19 na página 21 mostram um exemplo de uma tela *Status* de um perfil antes e depois de uma perda de dados

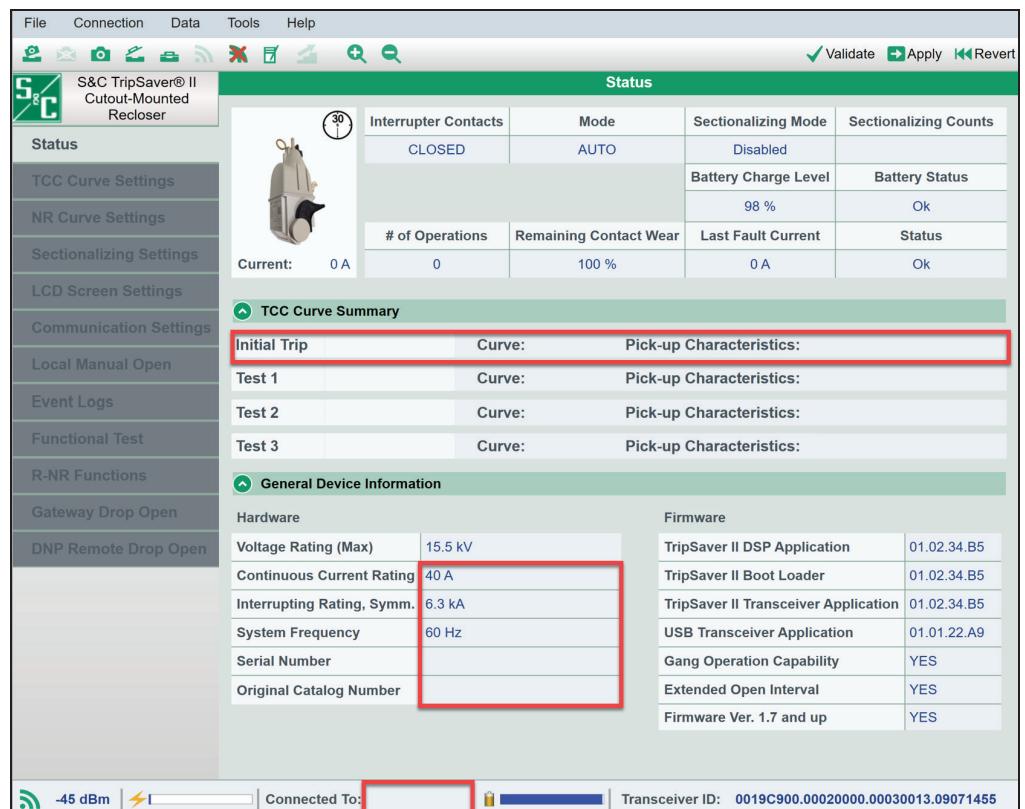
Figura 19. Perfil de um religador TripSaver II depois da perda dos dados de perfil. As caixas avermelhadas mostram os pontos de ajuste com dados perdidos.

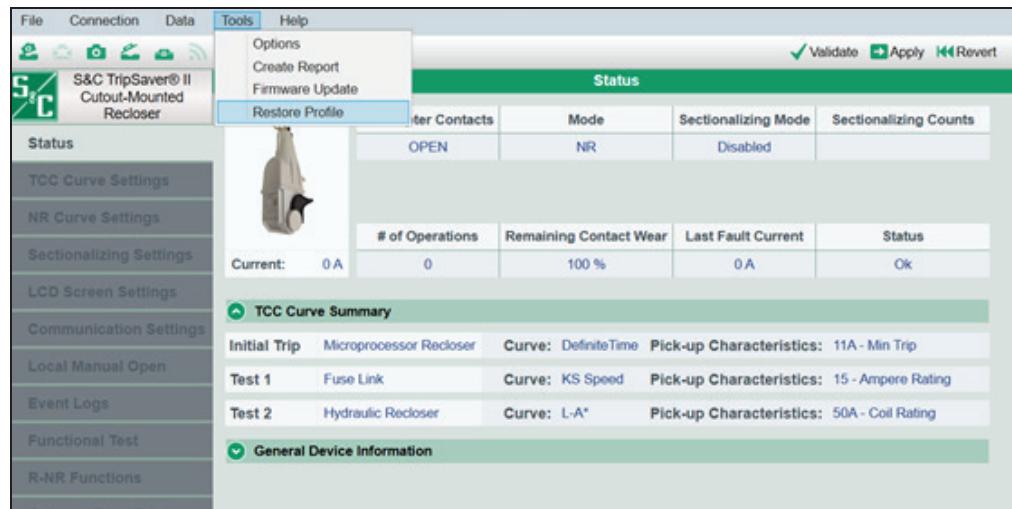
Figura 20. Item Recuperação de Perfil no menu Ferramentas.

- PASSO 1.** Baixe o software SCC 2.1 e instale-o no computador;
- PASSO 2.** Rode o software SCC 2.2 e conecte-o ao religador TripSaver II;
- PASSO 3.** Vá para o item **Tools>Restore** (Ferramentas>Recuperar) no menu.

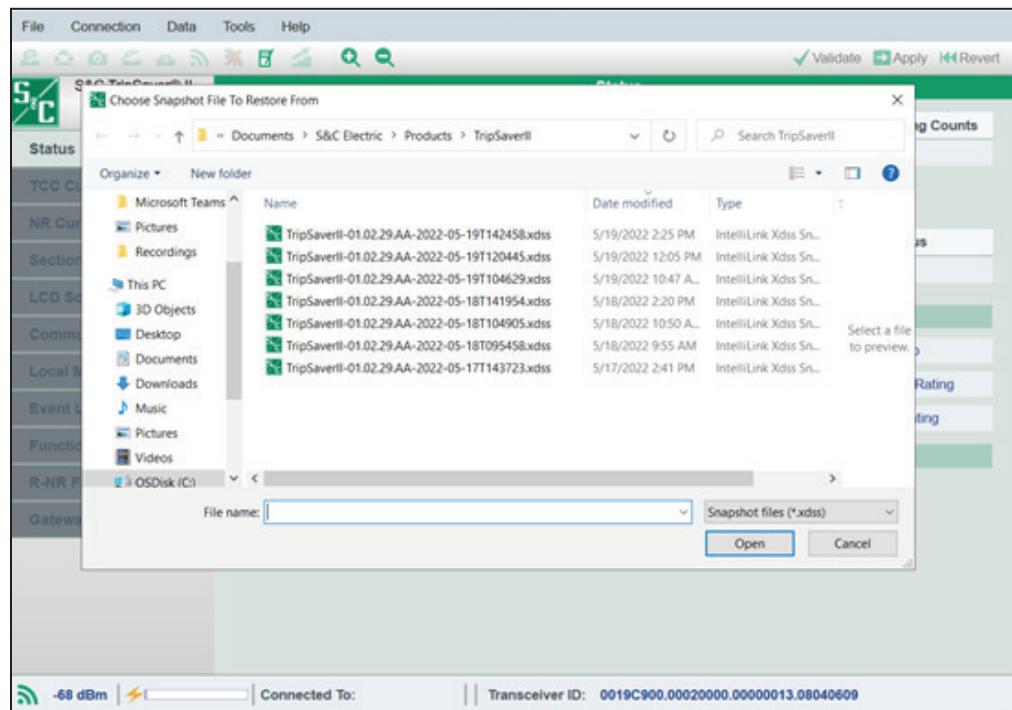
Figura 21. Arquivos snapshot na pasta *Documents>S&C Electric>Products>TripSaver II*.

**PASSO 4.** Quando solicitado, vá até o arquivo snapshot (.xdss) na pasta Documentos>S&C Electric>Products>TripSaver II e escolha o arquivo snapshot mais recente contendo o número TCMR pertinente ao relé TripSaver II em que a recuperação está sendo feita.

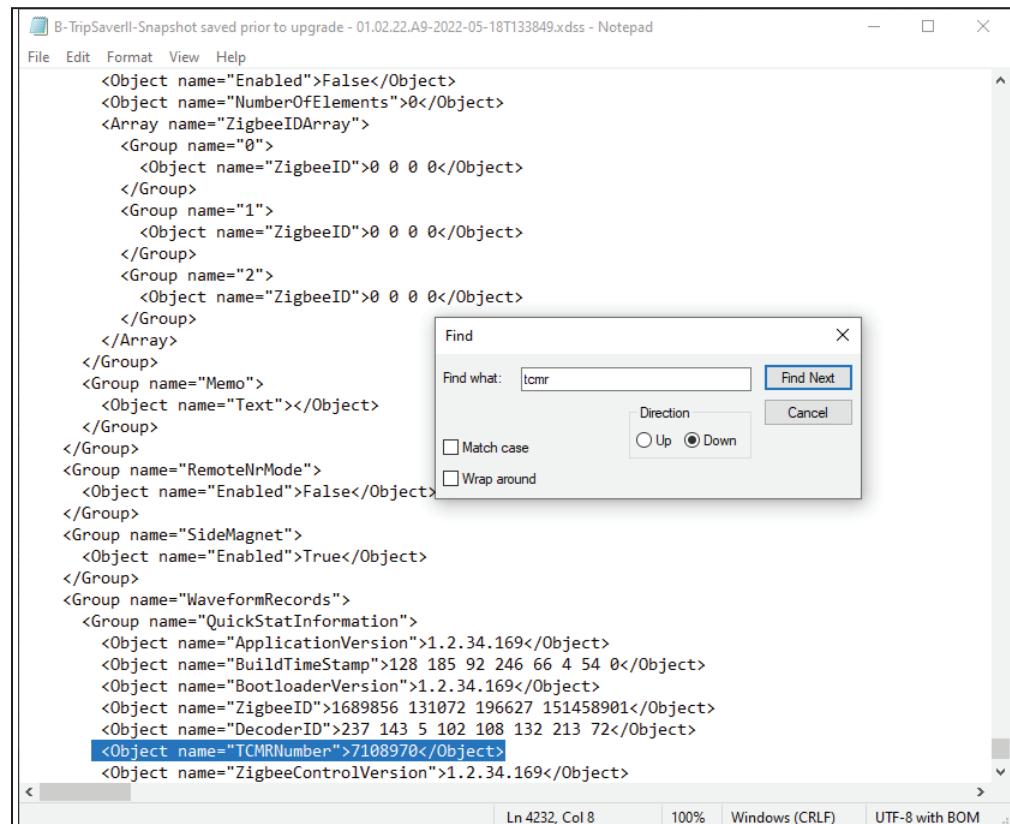
Figura 22. Arquivo snapshot aberto com o Notepad.

**Nota:** Se a atualização de firmware foi realizada com o software de configuração em centro de serviços versão 1.9 ou anterior, a S&C recomenda que o arquivo (.xdss) seja aberto com o Microsoft Notepad para determinar se o número TCMR no arquivo snapshot é igual ao TCMR gravado no religador TripSaver II em que a recuperação é necessária (o número de série do religador TripSaver II (TCMR-) é gravado na caixa do religador). É importante que, quando o arquivo snapshot já estiver aberto, não sejam feitas alterações neste arquivo. Isso pode acarretar impactos adversos no processo de recuperação.

**Para verificar o arquivo snapshot usando o Notepad:** Vá até a pasta Documentos>S&C Electric>Products>TripSaver II. Se houve atualização em diversos religadores TripSaver II, essa pasta pode conter mais de um arquivo snapshot. Abra o arquivo snapshot usando Microsoft Notepad. No menu **Edit** (Editar), selecione o item **Find** (Localizar) e procure por “TCMR”. Faça a correspondência do TCMR com o religador TripSaver II em que os dados de perfil devem ser recuperados. Ver Figura 22. Feche o arquivo snapshot sem salvar qualquer alterações.

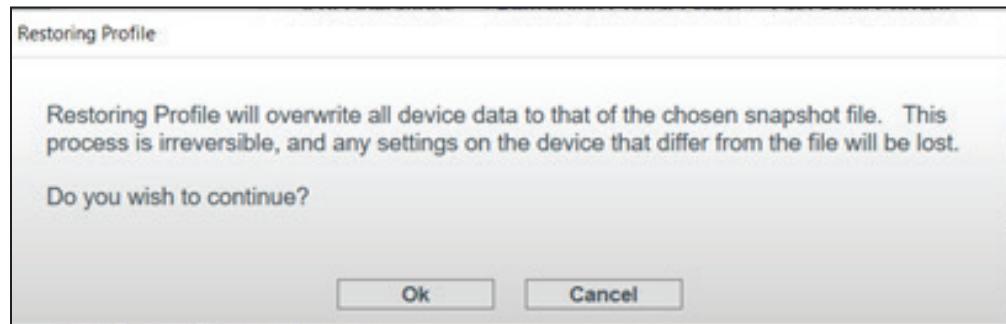
Figura 23. Caixa de diálogo Perfil de Restauração.

**PASSO 5.** Após a seleção do arquivo snapshot, a caixa de diálogo Restoring Profile (Recuperação de Perfil) é aberta. Clique no botão **OK**. Uma mensagem **Success** (Sucesso) é exibida quando a recuperação do arquivo estiver concluída. Ver Figura 23.

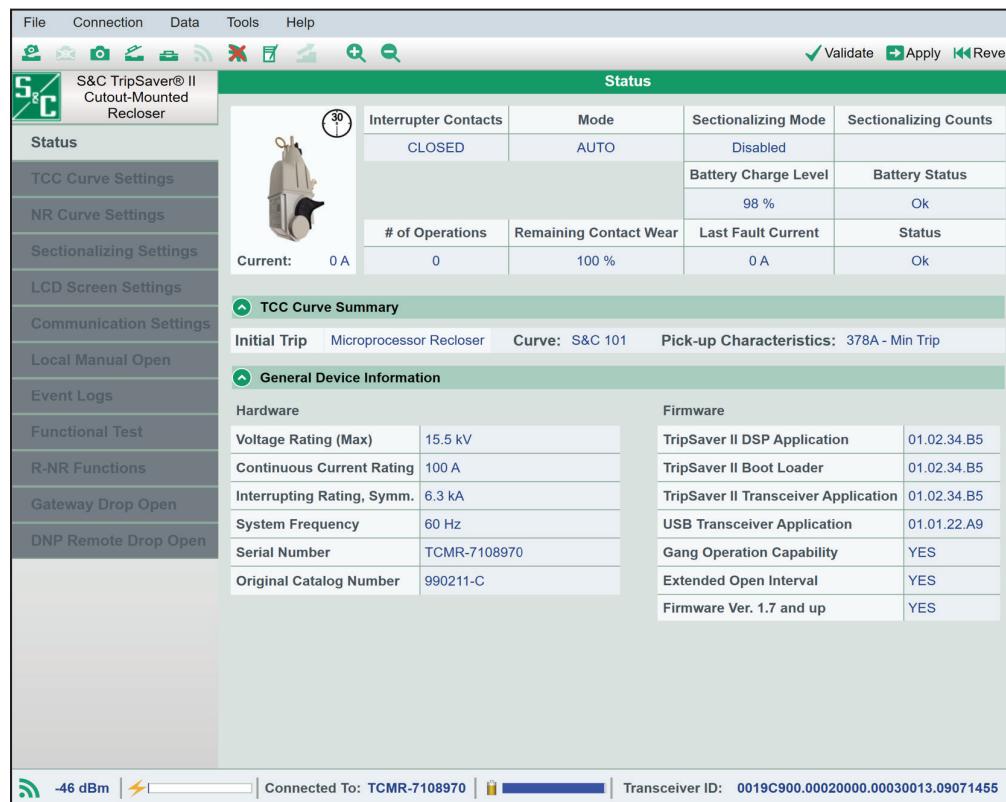
Figura 24. Tela *Status* após uma recuperação de perfil feita com sucesso.

**PASSO 6.** Verifique a tela *Status* para assegurar que a informação de perfil foi recuperada com sucesso. Ver Figura 24.
