# Actualización del Firmware del Reconectador y del Transceptor USB

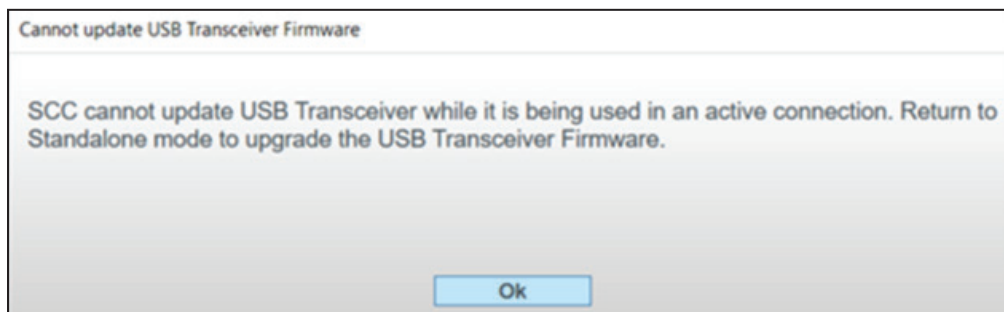
**Nota:** Si el software de configuración del centro de servicio está en modo **Conectado** (comunicándose con un reconectador TripSaver II), aparecerá el cuadro de diálogo que se muestra en la Figura 12. El procedimiento de **Actualización del Firmware del Transceptor USB** solo se puede completar en modo **Autónomo** (sin conexión).

Figura 12. El cuadro de diálogo No se puede actualizar el Firmware del Transceptor USB cuando el software de configuración del centro de servicio está en modo Conectado.

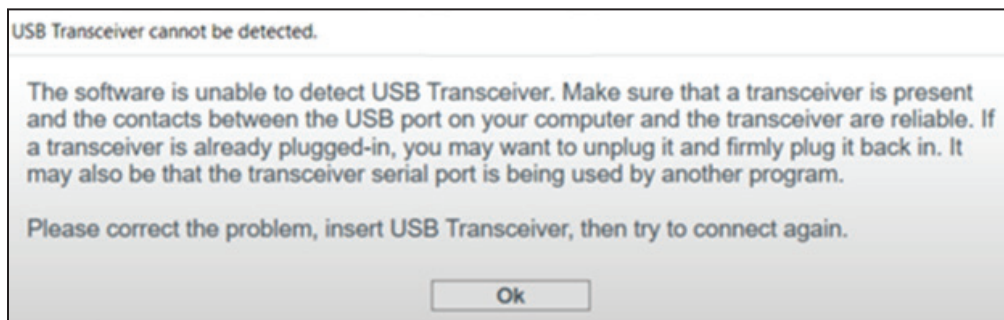
**Nota:** Si el software de configuración del centro de servicio no detecta el transceptor USB, desconéctelo y vuelva a conectarlo. Si sigue sin funcionar, pruebe con otro puerto USB de la computadora. Ver la Figura 13.

Figura 13. La ventana de diálogo no se puede detectar el transceptor USB.

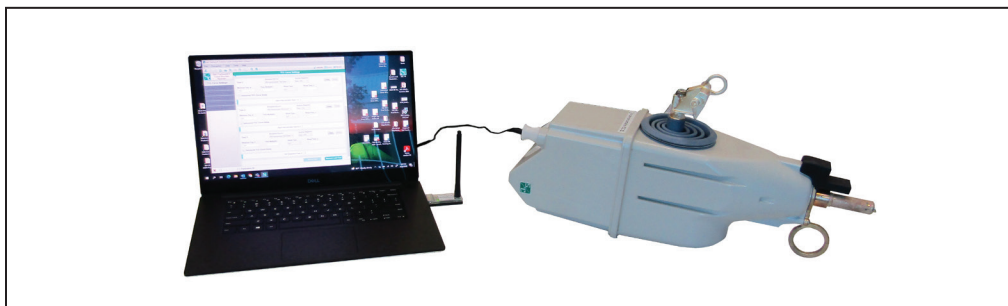
Una intensidad de la señal baja entre el reconnector TripSaver II y el transceptor USB puede provocar retrasos en la actualización de la configuración y prolongar los tiempos de actualización del firmware. Si experimenta una baja calidad de señal cuando se conecta a un reconnector TripSaver II utilizando el transceptor USB y el software de configuración del centro de servicio, aleje el reconnector TripSaver II alimentado entre 25 y 102 mm (1 y 4 pulgadas) del transceptor USB, con el reconnector mirando hacia abajo, el muñón apuntando hacia arriba y la pantalla LCD hacia el transceptor USB en un ángulo aproximado de 45°. Ver la Figura 14.

Figura 14. Colocación del reconnector TripSaver II en relación con el transceptor USB.

El software de configuración del centro de servicio versión 2.2x, en combinación con el transceptor USB con antena mejorada (número de pieza FDA-1868R2), mejora significativamente la intensidad de la señal.

- PASO 2.** Optimice la ubicación del reconectador TripSaver II. Asegúrese de que el reconectador TripSaver II esté colocado tal y como se describe en la sección “Optimización de la Intensidad de la Señal” en la página 17.

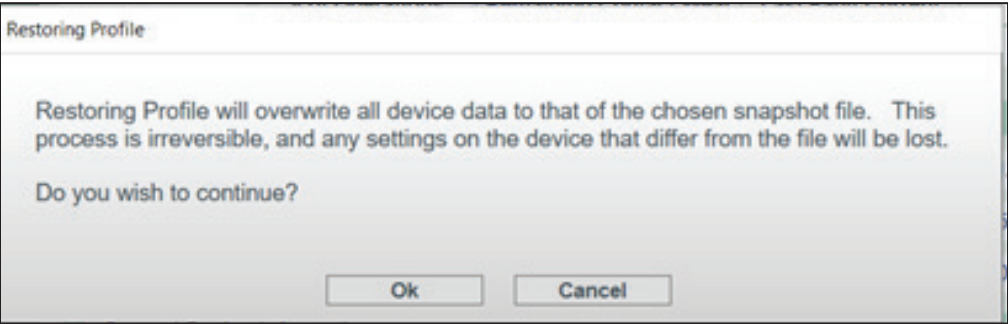
- PASO 5.** Después de seleccionar el archivo de instantánea, se abrirá la ventana de diálogo Restaurar Perfil. Haga clic en el botón **Aceptar**. Aparecerá un mensaje de **Éxito** cuando se complete el restablecimiento del perfil. Ver la Figura 23.
- Nota:** Si no se encuentra el archivo de instantánea correcto, pida a la persona que haya intentado actualizar el firmware que inicie sesión en la computadora portátil con sus credenciales. Es posible que el archivo de instantánea no aparezca en el directorio de archivos bajo las credenciales del perfil del usuario. Puede que se encuentre en el directorio de archivos de ese usuario.

Figura 23. La ventana de diálogo Restaurar Perfil.
