Un Paquete para Adecuación con Trans-Rupter II® le Ahorro a una Cooperativa Miles de Dólares en la Actualización de un Circuit-Switcher

Solución Presentada por S&C: Actualización de una Subestación

Ubicación: Utah, Estados Unidos

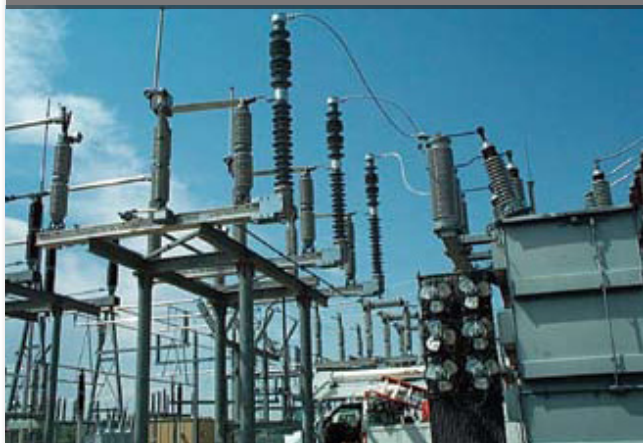
Paquete de modernización con un Trans-Rupter II instalado en una base ya existente de un Circuit-Switcher Mark II

Inicialmente, la empresa suministradora planeaba utilizar después de examinar sus opciones, la cooperativa decidió adquirir un paquete para adecuación con el Protector para Transformadores Trans-Rupter II. Con este paquete, los polos del Trans-Rupter II se montan directamente en la bases del Circuit-Switcher y proporcionan una mejorada protección

para el transformador. Los conjuntos de las cuchillas del Circuit-Switcher se conservan para proporcionar un seccionador en serie del lado de la fuente. El paquete para adecuación incluye todos los soportes de montaje y los herrajes necesarios para completar la instalación.

La cuadrilla de instaladores utilizó una camioneta con canastilla para quitar los interruptores del Mark II y para izar los polos del Trans-Rupter II hasta su lugar en la estructura ya existente, eliminando con ello el costo de rentar equipo de arrastre pesado. Los interruptores del ya existente Circuit-Switcher se quitaron y se reemplazaron con una sección de barra colectora, y los polos se instalaron con facilidad en las bases del Mark II utilizando soportes de montaje especialmente diseñados. No se necesitaron modificaciones a la estructura ni a la cimentación ya existente, lo que ahorró tiempo y gastos de instalación. Los polos del Trans-Rupter II se cablearon hacia un nuevo gabinete de tensión mínima, que está anexo a la estructura ya existente. La fuente ya existente de potencia de control, los relevadores y el cableado asociado se volvieron a utilizar, lo que eliminó el gasto en tramos de cable nuevos y en apertura de zanjas adicionales.

El nuevo paquete para adecuación con el Trans-Rupter II proporciona una elevada capacidad de interrupción de fallas de 31.5 kA y un tiempo de interrupción más rápido en tres ciclos. Y al conservar el conjunto de cuchillas y el operador del interruptor ya existentes, se mantuvo la capacidad de cierre de fallas del Circuit-Switcher original.
